災害事例

No.54

炎天下でのマンション建設現場における熱中症

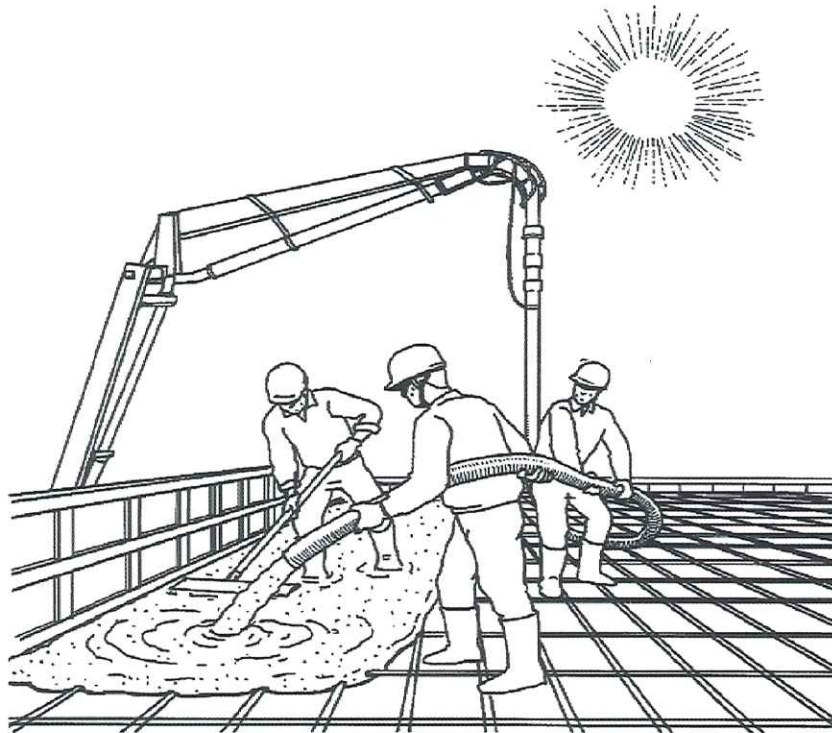
<発生状況図>

マンション新築工事現場において、午前10時頃から午後3時頃まで、9階部分の床板のコンクリート打設作業に従事した被災者が、午後3時40分頃外部足場の2層目付近で倒れているところを発見され、熱中症による死亡と確認された。

被災者は、作業終了後外部足場の階段を用い、地上へ降りる途中で倒れたものと思われる。

災害発生当日は現場の夏季休暇明け2日目で、天気は快晴、最高気温37.3℃、最高WBGT（湿球黒球温度）値31.9℃であり、災害発生時の気温は36.7℃、WBGT値は31.8℃であった。

作業場所の9階部分には日陰はなく、通風を行なうための設備もなかった。

被災者は、作業の途中、昼休憩1時間のほか、午前2回、午後1回それぞれ10分程度の小休憩を取っていた。昼休憩は1階に設けられた休憩室で取ったが、それ以外は9階作業場所で休憩していた。

- ①WBGT値が、WBGT基準値を上回る炎天下において、日除けを設ける等WBGT値の低減を図ることなく作業を行なったこと。
- ②作業途中の小休憩について、適切な休憩場所が確保されていなかったこと。
- ③夏季休暇明け直後で、体が暑さに慣れていなかったこと。

WBGT値の測定等を行ない、その値がWBGT基準値を超え、または超えるおそれがある場合においては、次の事項に留意し、熱中症予防対策を徹底すること。

- ①炎天下で直射日光を遮るものがない場所における作業においては、シート等で簡易な屋根等を設け、通風を行なうための設備を設ける等によりWBGT値の低減を図ること。
- ②休憩は、冷房等を備えた休憩設備か、日陰等の涼しい場所で取ること。
- ③作業場所や休憩場所には水分や塩分等を備えると共に、摂取状況を確認すること。
- ④計画的に熱への順化（暑さに慣れ環境に適応する）期間を設けること。
- ⑤その他「職場における熱中症予防対策要綱」（大阪労働局策定）に基づいた対策を講じること。
