### 発生概要

### 災害発生状況

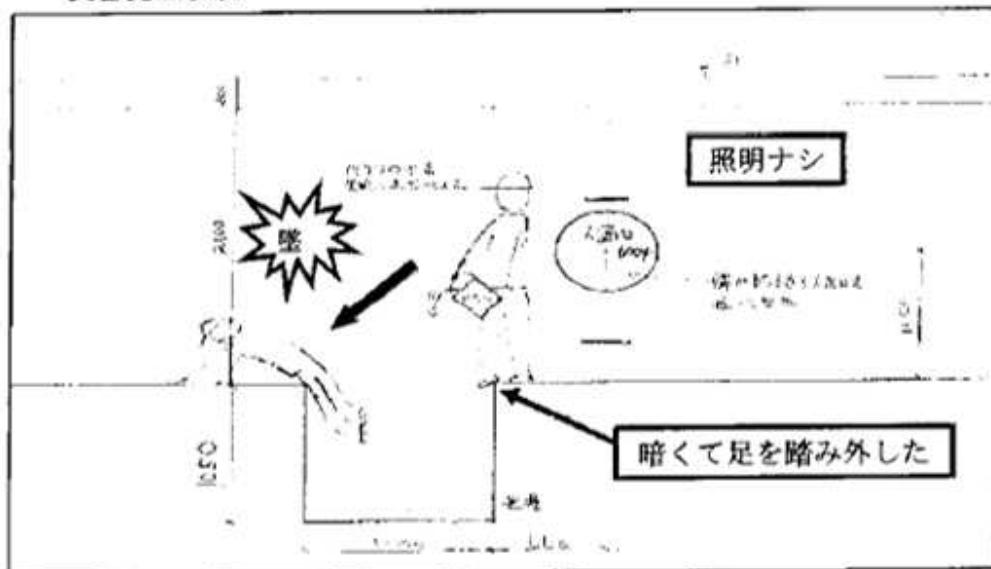
地下ピット内の水替え作業中、水をバケツで隣接ピットの釜場に入れようと足を踏み出した時、内部が暗く釜場が見えず1m墜落し、釜場の角に腰部を強打し負傷した。

①作業照明が無かった

②開口を明示していなかった

①照明を確保する。

②カラーコーン等で開口部を明示する

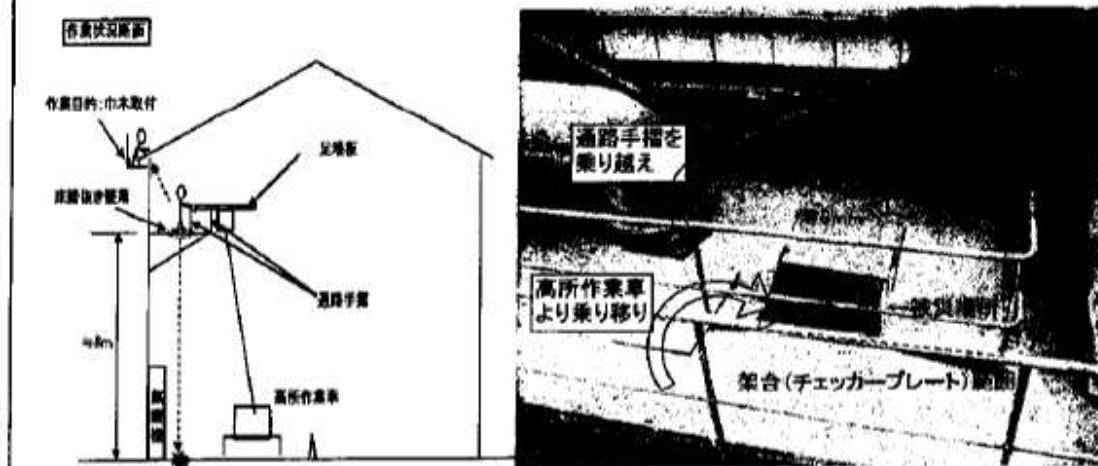
工場既存換気装置架台を利用し、足場板を屋根上へ荷上げようとして、荷上げ場所へ近づくため架台の通路手摺を乗り越え、通路外の壁面に移動しようとした時、防塵のために開口部に被せていました薄ベニヤ(6mm)の上に乗り、ベニヤが抜けた約8m下のコンクリート床面へ墜落した。(土埃りが溜まっていたため、被災者は作業床と勘違い)

★作業開始前に作業場所を確認し、作業方法、作業手順を職員と 詳細に打合せし、承認を得て、作業を開始すること。

★作業場所、作業床は作業前に確認、点検し使用すること。
